itüdergisi/d**mühendislik**

Cilt:1, Sayı:2, 7-13

Zemin sıvılaşmasına yönelik fotogrametrik uygulamalar

Oktay AKSU*, Gönül TOZ*İTÜ İnşaat Fakültesi, Jeodezi ve Fotogrametri Mühendisliği Bölümü, 34469, Ayazağa, İstanbul*

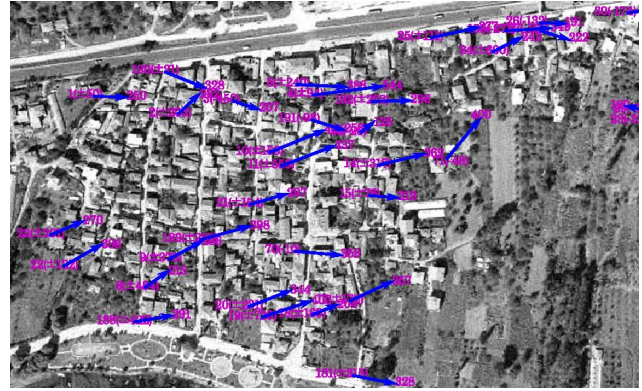
Sapanca Gölü kuzeyi (Eşme Bölgesi)'ni içeren modelde 302 adet noktada X, Y, Z koordinatları ölçülmüş ve bunlardan yararlanarak hareket vektörleri elde edilmiştir (Şekil 1). Bu bölgedeki hareketin ağırlıklı olarak doğu ve güneydoğu yönünde olduğu belirlenmiştir. Bu belirleme ve gölün kuzey kesiminde sıvılaşmanın gelişmediği dikkate alındığında, vektörlerin esas olarak faylanmaya bağlı hareketle uyum içinde olduğu anlaşılmaktadır (Ulusay, 2002). Elde edilen sonuçlar; X yönünde 2.35 m, Y yönünde -0.43 m ve Z yönünde ise 0.62 m'lik yer değiştirmelere işaret etmektedir.

Şekil 1. Eşme Bölgesi hareket vektörleri

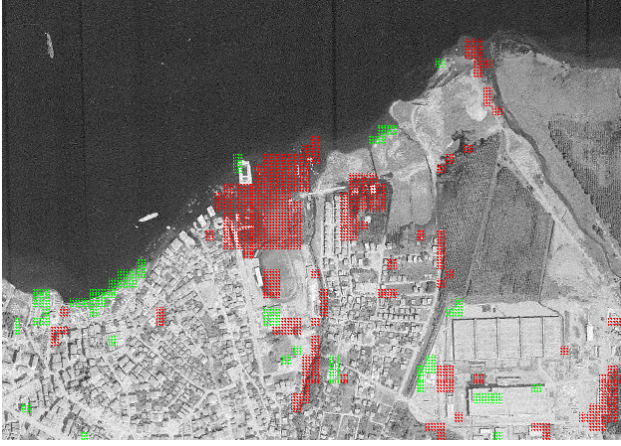
oranlar (% 25, % 35 gibi) yüksek doğrulukta bilgi vermesine karşın, arazide oluşan değişimlerin önemli bir bölümü tespit edilememektedir. Deneysel uygulamalar sonucu % 15 oranının kullanımı uygun bulunmuştur. Şekil 6'da gösterilen sonuçlar, söz konusu bölgenin 1:16000 ölçekli hava fotoğraflarından üretilen ortofoto haritalar ile karşılaştırıldığında; yoğun bina hasarlarının olduğu yerler ile deniz altında kalan alanların doğru tespit edildiği görülmektedir.

Şekil 6. Asal bileşen analizi ile multispektral modda tespit edilen çöküntü ve hasar alanları

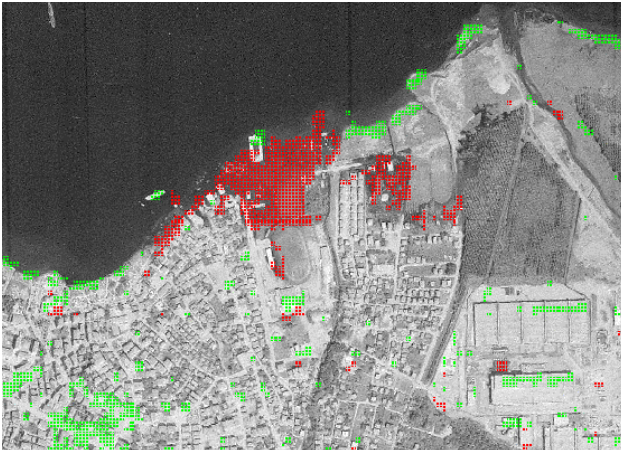
İkinci uygulamada pankromatik band kullanılmıştır. Bu band için % 10 değeri seçilmiş ve elde edilen sonuçlar, önceki uygulama ile karşılaştırıldığında, tespit edilen değişimlerin hemen hemen aynı olduğu görülmüştür (Şekil 7).

Şekil 7. Pankromatik modda tespit edilen çöküntü ve hasar alanları
